## ПАСПОРТ

I. НАЙМЕНУВАННЯ ПАМ'ЯТНИКА Слов'янське городищеII. ТИПОЛОГІЧНА  
НАЛЕЖНІСТЬ

Городище уличів, X-XI ст.ст.н.е.IV. АДРЕСА (місцезнаходження) пам'ятника. Вінницька обл., Іллінецький р-н,  
[область, район населення]с. Дашев, 2 км західніше селища.

**ОБЛІКОВА КАРТКА**

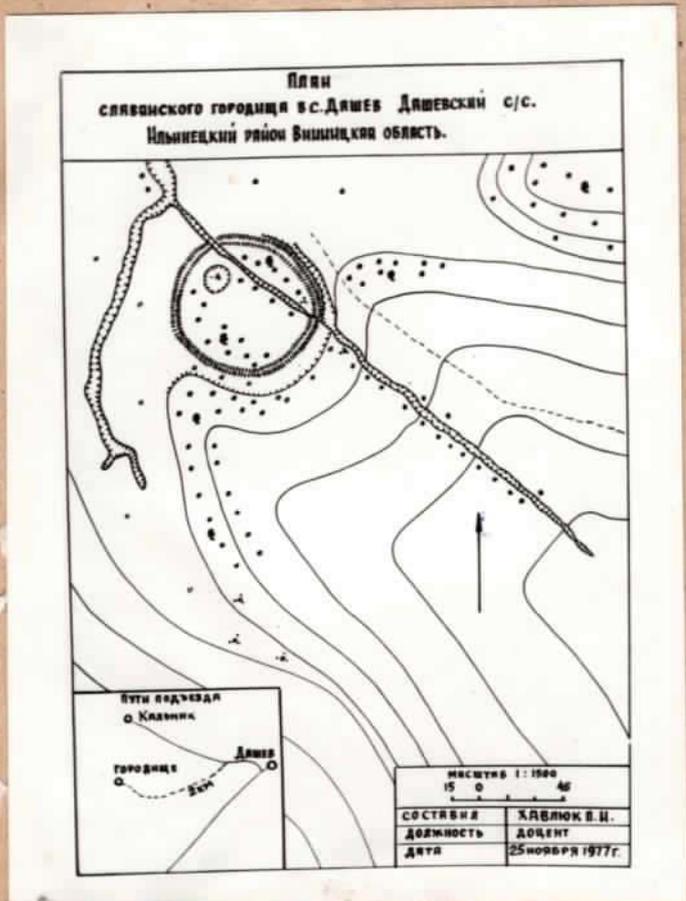
Фото або схематичний план

Городище розташоване на краю мису в урочищі "ґеґова" в 2 км на захід від Дашева. Розміри 68х64м. Площадка оточена валом шириною 3-6м і висотою з дна рову 6/8м. Частина городища зайнята лісом. У нижній частині збереглися залишки колодязя глибиною 4м. Відноситься до мисових круглих городищ. Культурний шар слабкий, складається з гончарної кераміки і обпаленої глини. Датується X-XI ст. с

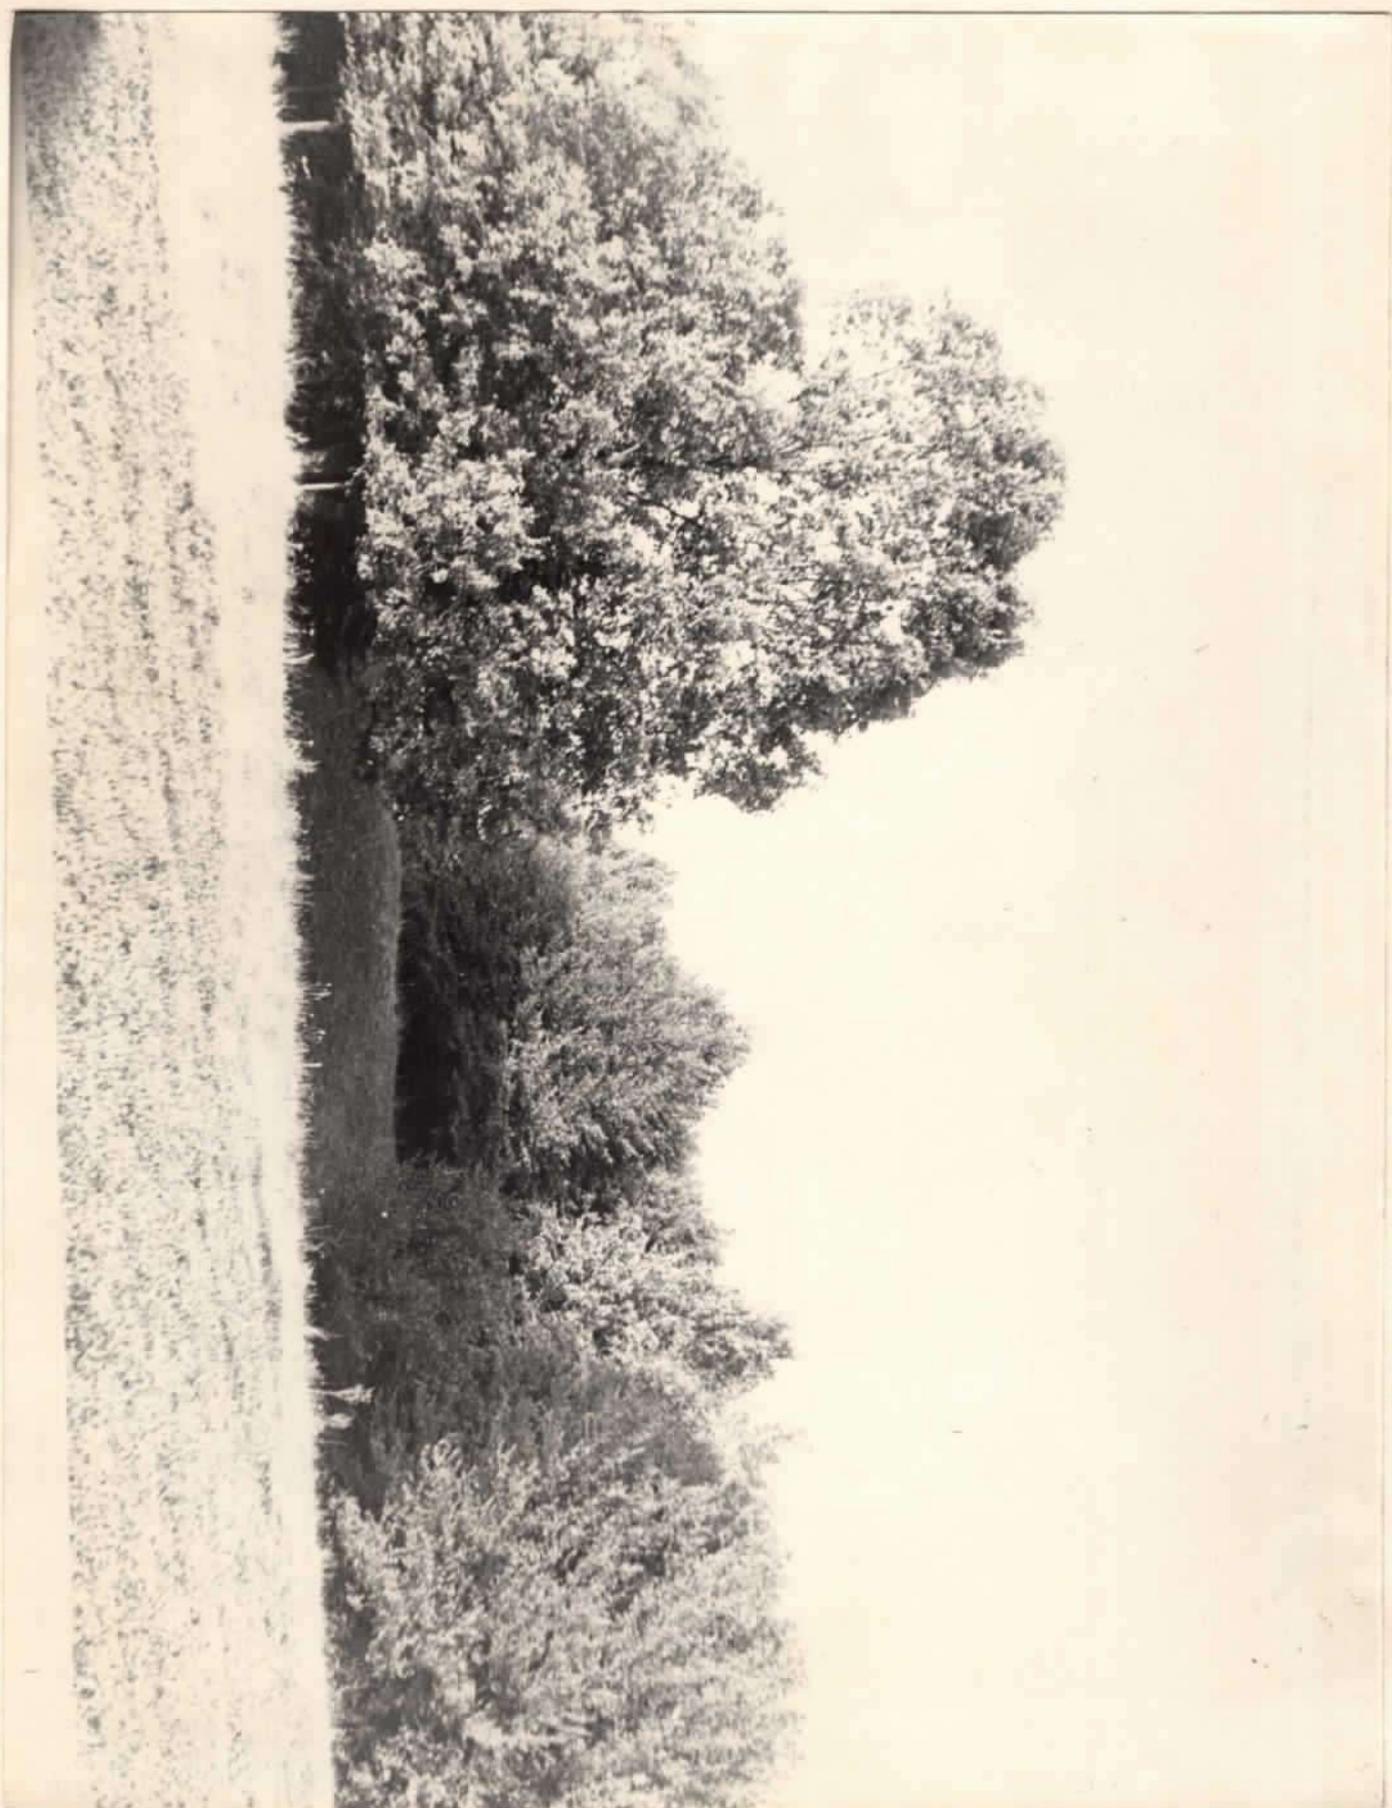
Слов"янське городище. Городище уличів X-XIстст. н.е. Загальний вигляд.  
Вінницька обл., Іллінецький р-н., с. Дашів.

Городище розташоване на краєві мису в урочищі "Гегова" в 2 км західніше Дашева. По конструкції валів відноситься до городищ правильної геометричної форми (кругле), що визначає його пізню побудову (XI ст.). Частина площадки городища зайнята лісом. В нижній північно-західній частині городища збереглась кругла яма глибиною 4м, яка служила колодязем. Основна частина площадки рівна. Розміри 68х64м. Весь периметр оточений валом шириною 3-6м. З північного боку. Він має висоту з ровом 6м. Від плато відокремлене ровом. З заходу разом з ровом вал має висоту 8м. Приблизно в 400м від цього городища розташоване друге, мисове городище, слабше в фортифікаційному відношенні, а тому і древніше. Культурний шар слабкий: окремі знахідки гончарної і кераміки, обпалена глина. В долині, прорізаних ярком, знайдено залізний шлак. Поселення розташоване на прилеглих ділянках плато. Датується городище і поселення X-XI ст.ст.
