УКРАЇНА ПАСПОРТ

об'єкта культурної спадщини

Башта замку.

Акт
технічного стану пам'ятки

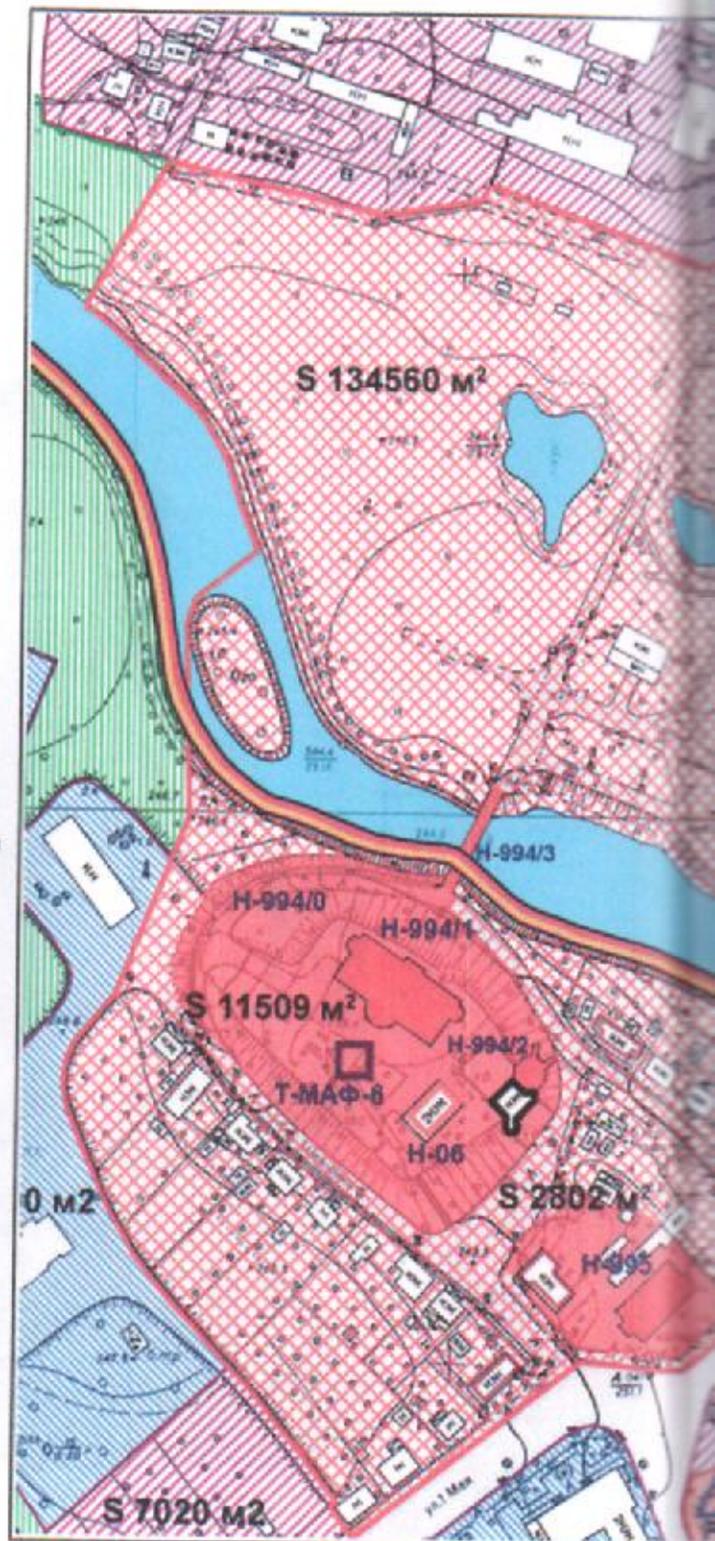
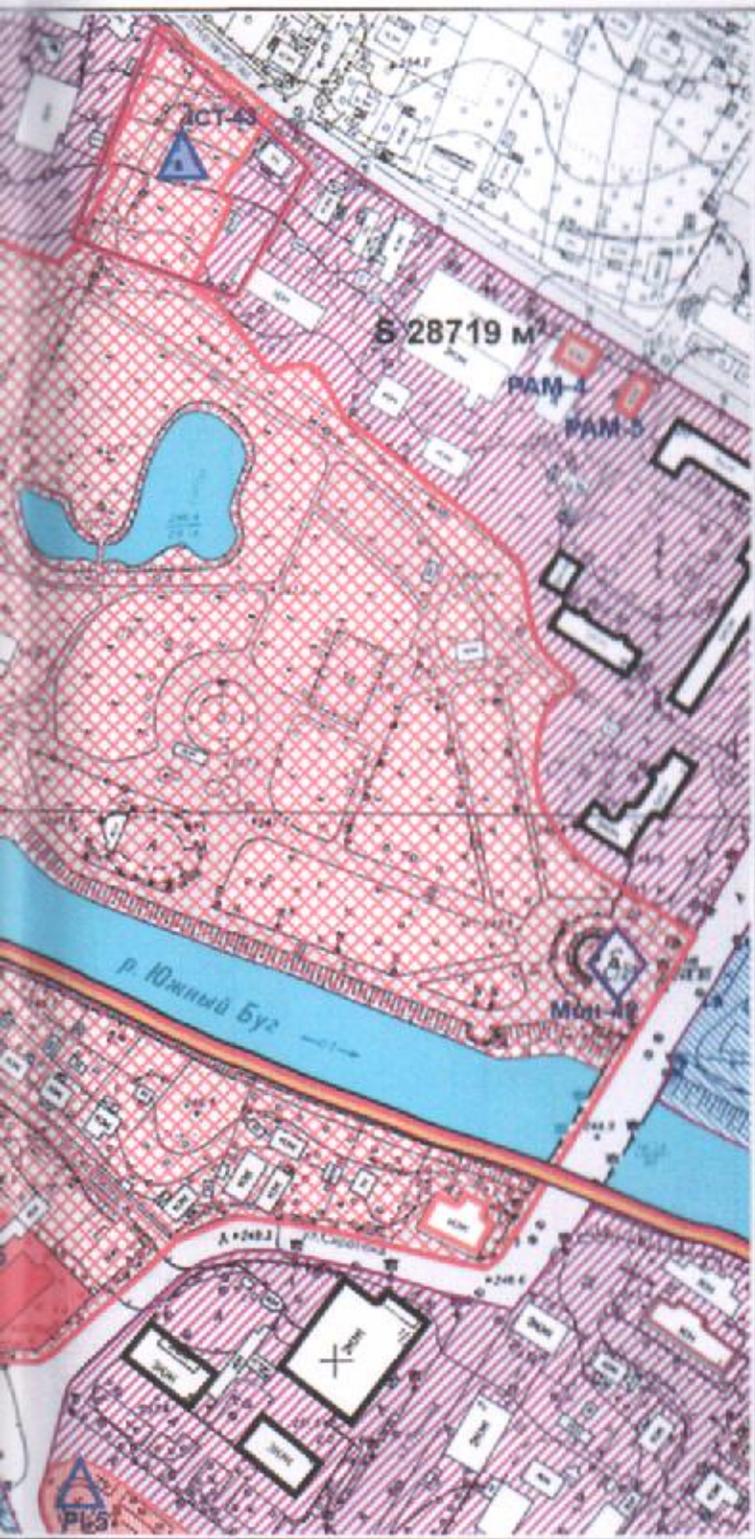
ПРОЕКТ ЗОН ОХОРОНИ
З ВИЗНАЧЕННЯМ ІСТОРИЧНОГО АРЕАЛУ
Фрагмент

Історико-архітектурний опорний план та проект зон охорони з визначенням історичного ареалу м. Хмільник Вінницької області. Фрагмент.

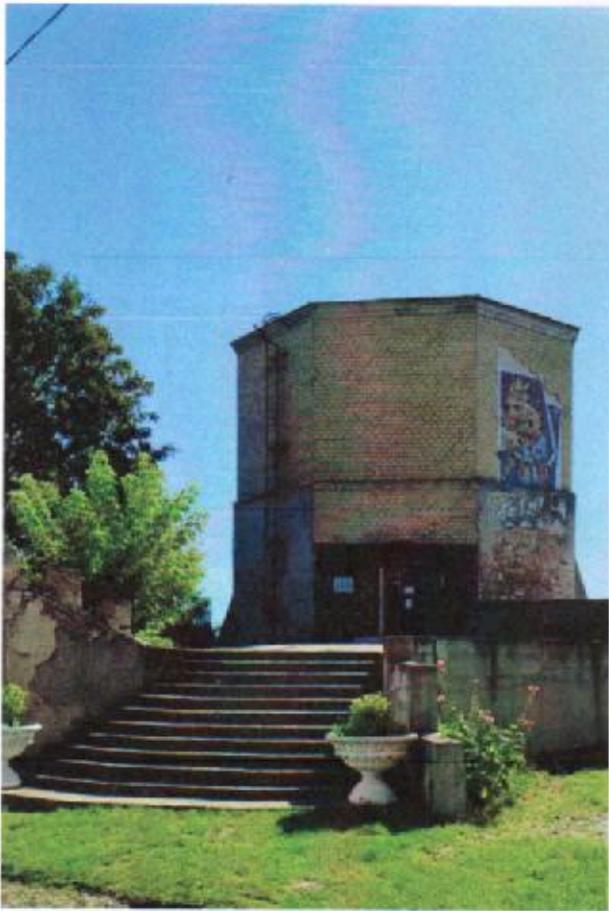
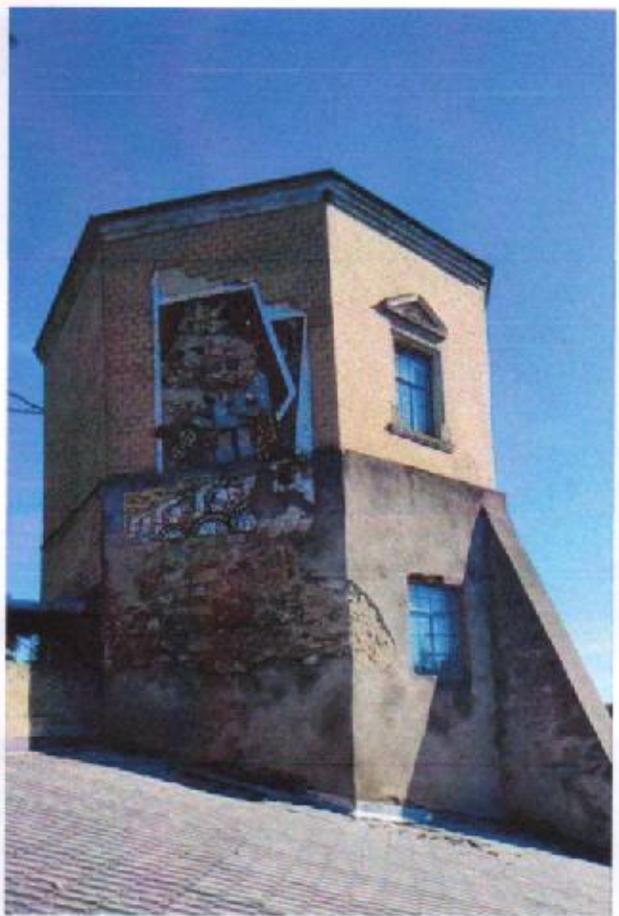
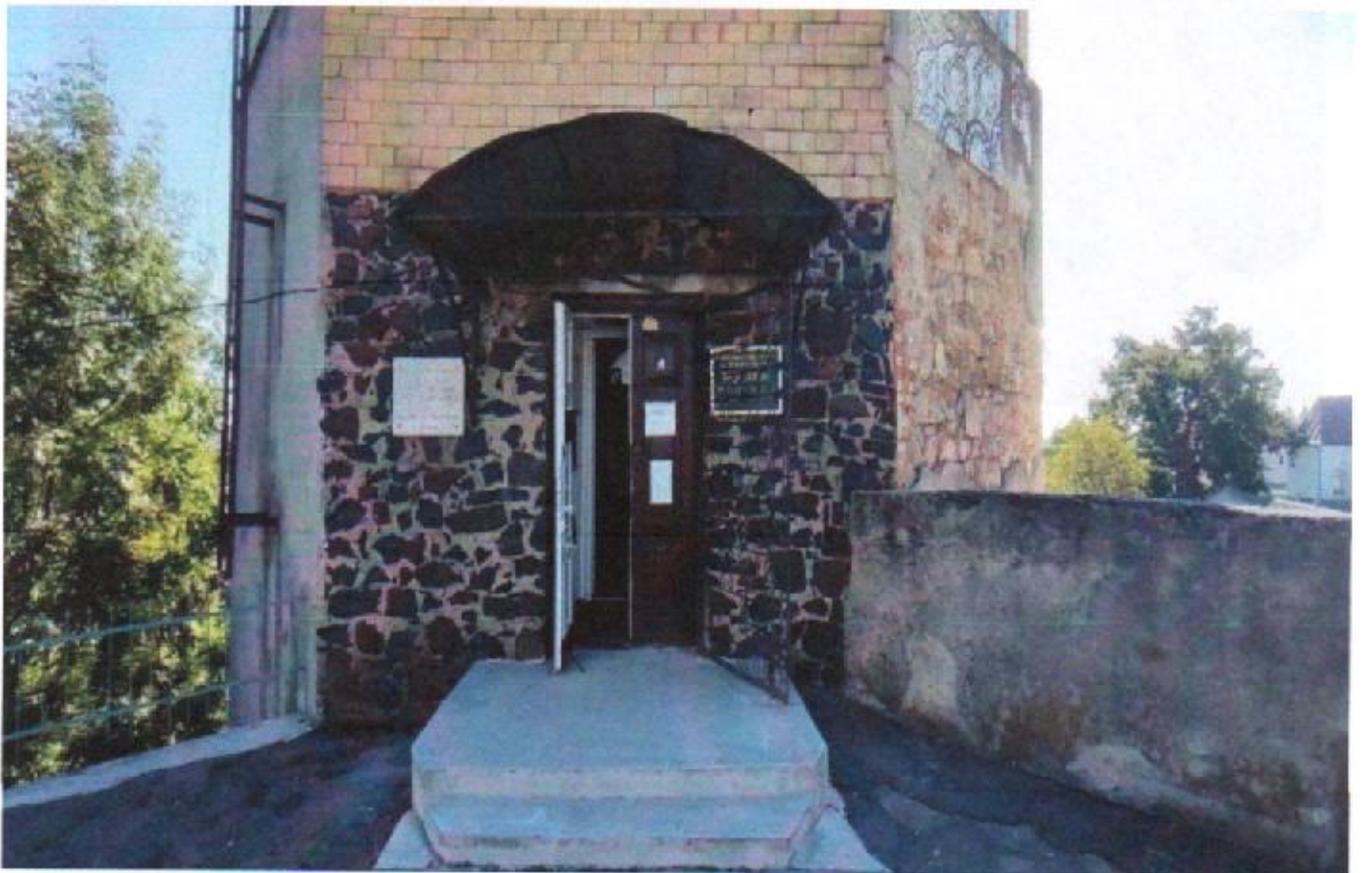
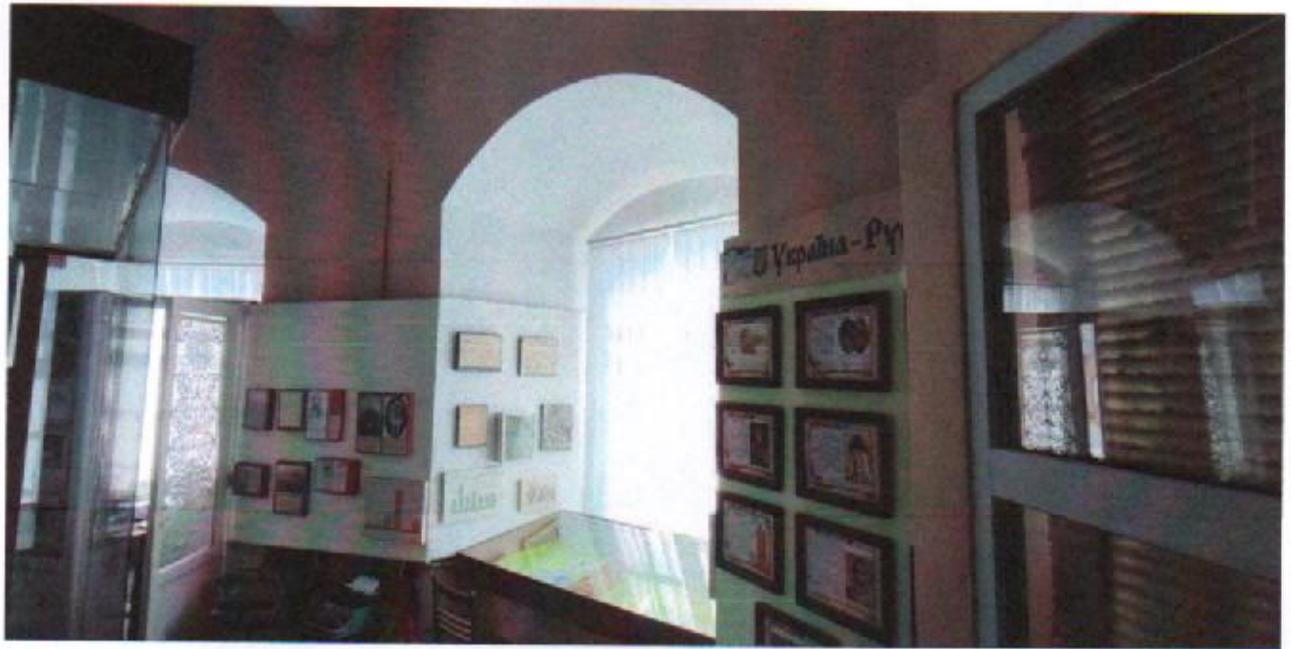
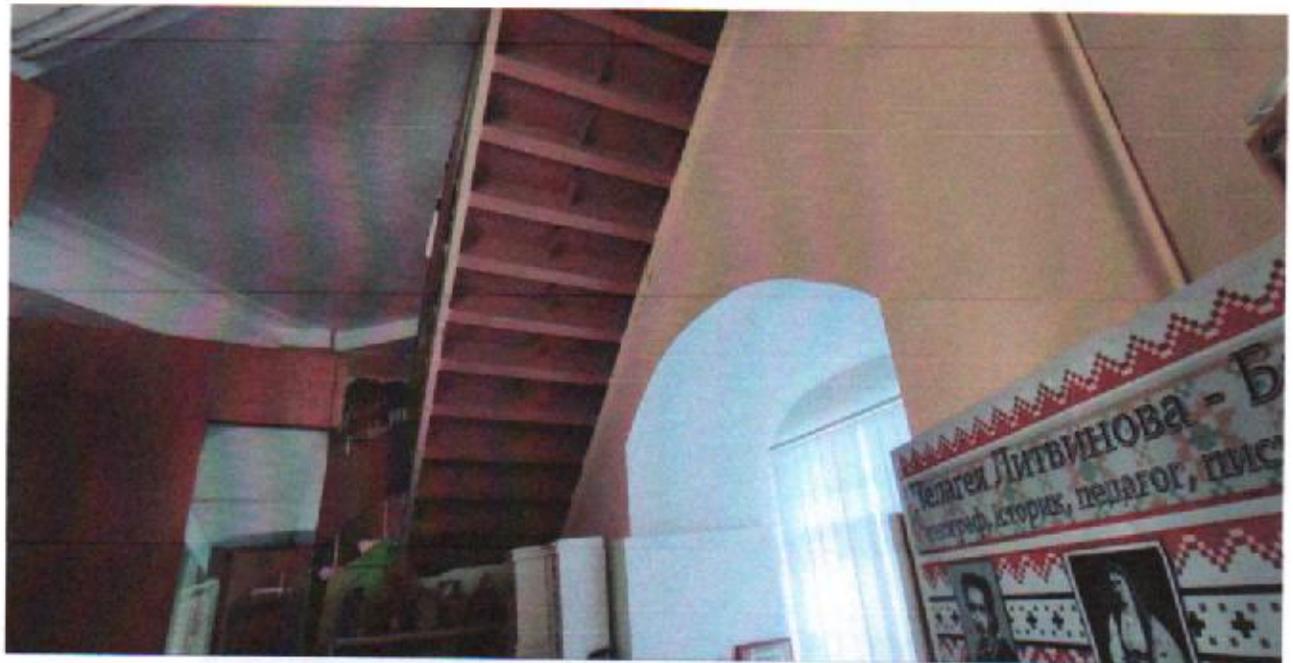
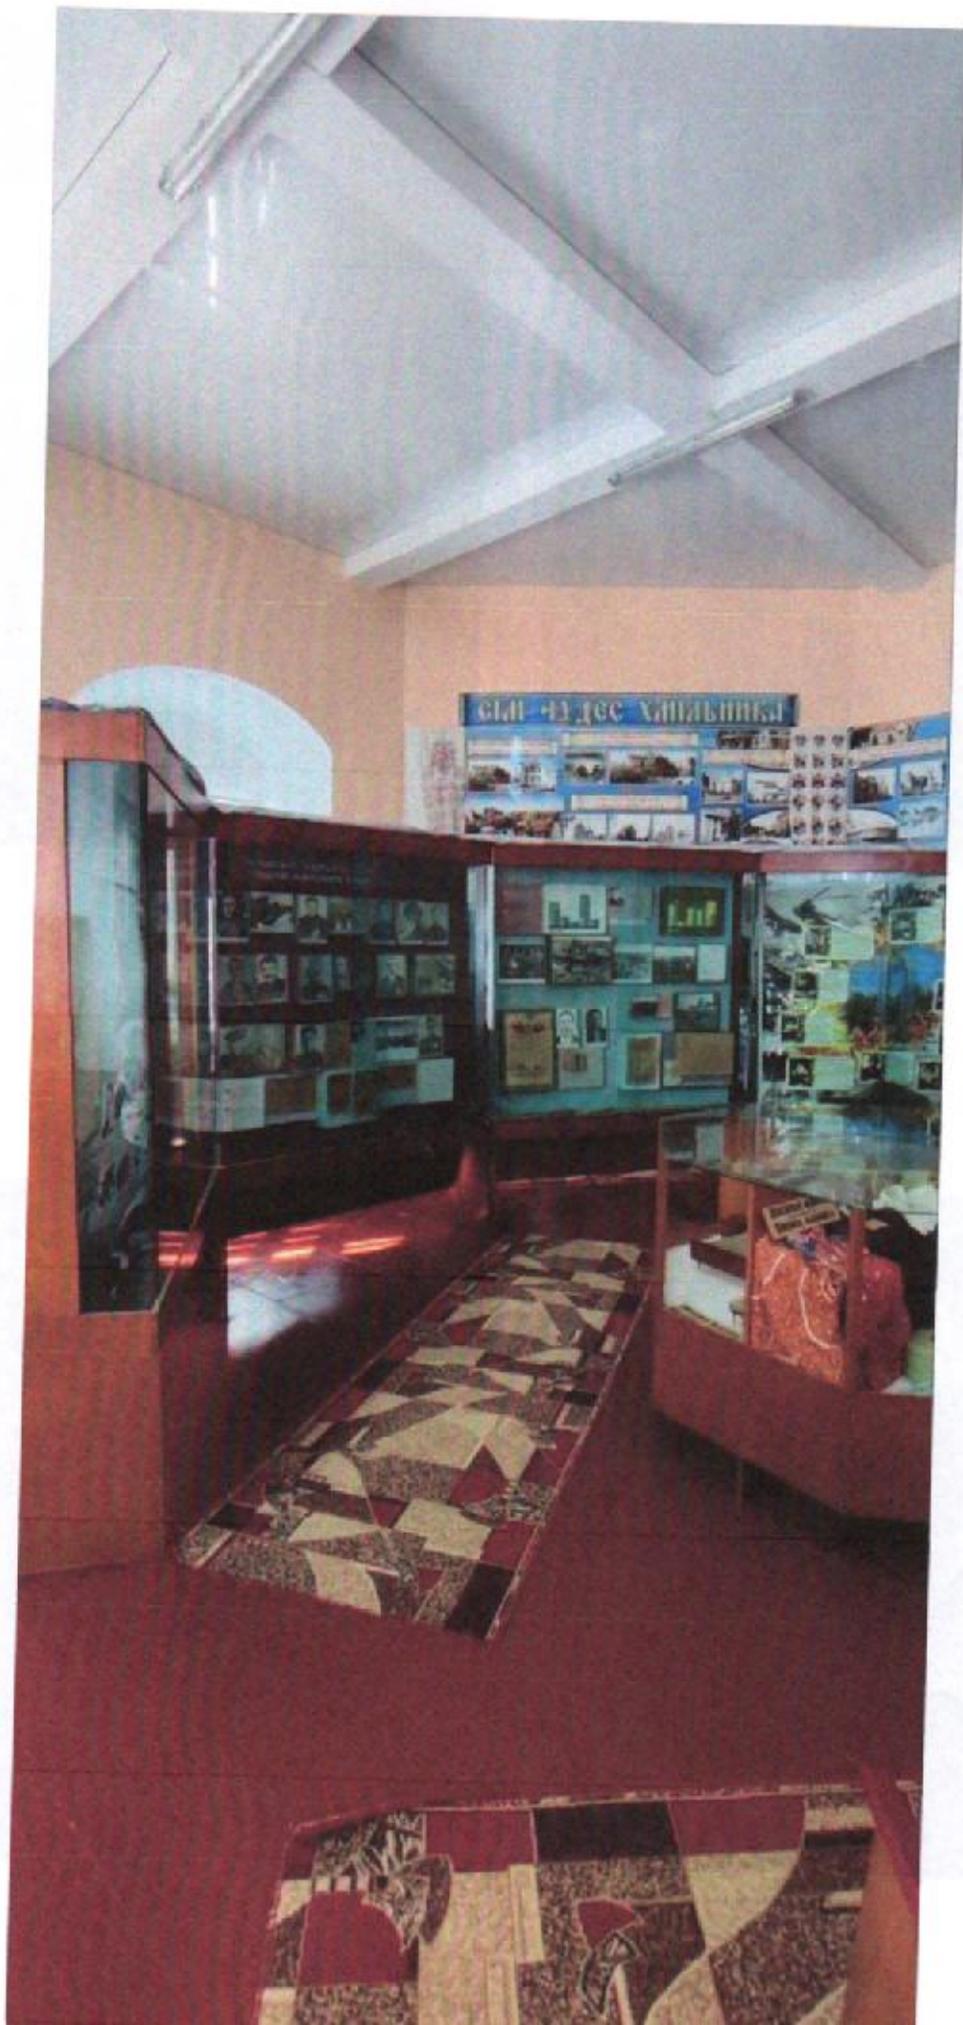
5. Додатки: **9 фотографій** _____

У результаті огляду пам'ятки встановлено: Загальний стан пам'ятки: будівля мурована
із каменю та цегли, у плані восьмигранна, чотирьохярусна. Стіни двох нижніх ярусів
товщиною 1,5 м, на рівні II ярусу в них прорізи у вигляді амбразур; на рівні III-IV ярусів
стіни товщиною 0,7 м, віконні прорізи із перемичками прямої ззовні та відтинкової всередині
форми. Перекриття над нижніми двома ярусами - склеписті, над рештою приміщень - пласкі
із монолітного залізобетону. На початку 80-х до першого ярусу башти збоку вулиці Сиротюка
було здійснено міським Управлінням громадського харчування добудову для організації
об'єкту громадського призначення - ресторан «Стара фортеця». Цим підприємством було
орендовано площу 1-го ярусу башти й покриті підземні ходи площею до 50 кв.м. Нині

(арсеналу). Перекриття погребу склепінчасте цегляне, стіни кам'яно-цегляні на вапняному розчині, місцями перебиття має просадку і руйнування, внаслідок попадання атмосферних опадів. Спостереженням встановлено, що перебиття погребу зазнало реконструкції. Зовнішні стіни порохового погребу збоку річки Південний Буг місцями мають вивали окремих каменів.

Будівля накрита шатровим дахом із незначною стрілою підйому, потребує заміни. Загальний технічний стан будівлі - незадовільний.

Віконні прорізи верхнього ярусу прикрашено різьбленими із білого каменю листвами ренесансної стилістики. Фасади III-IV ярусів башти у радянський період було облицьовано керамічною плиткою. На одній грані башти є фрагмент мозаїчного панно. Мозаїчне панно частково обсіпалося. Фасади I й II ярусів в кінці 80-х років XX ст. були оштукатурені теразитовою штукатуркою білого кольору. Стан фасадів - незадовільний.

Покрівля башти реконструйована після нанесення шкоди штормовими вітрами на початку 80-х років XX ст. Конструкції даху - із дерев'яних крокв, покриття із оцинкованої сталі. Стан конструкції даху - незадовільний. Металоконструкція стаціонарної вертикальної драбини до верху даху башти пошкоджена, стан незадовільний. Загальний стан зовнішніх елементів башти - незадовільний.

Перебиття над нижніми двома ярусами - склепінсті із цегли на вапняному розчині, із розпатубками, й обтираються на центральній восьмигранній стовп. Спостерігаються окремі вивали цегли. Стан перебиття незадовільний. Решта перебиттів залізобетонні кесонного типу. Імовірний матеріал перебиттів - монолітний залізобетон. Стан задовільний. Сходи із III на IV ярусі із металоконструкції, стан задовільний. Заповнення віконних прорізів - віконні блоки із подвійними рамами, що знаходяться у незадовільному стані. Перемички проїм III й IV ярусів мають тріщини величиною до 3 мм. Загальний стан внутрішніх елементів - незадовільний.

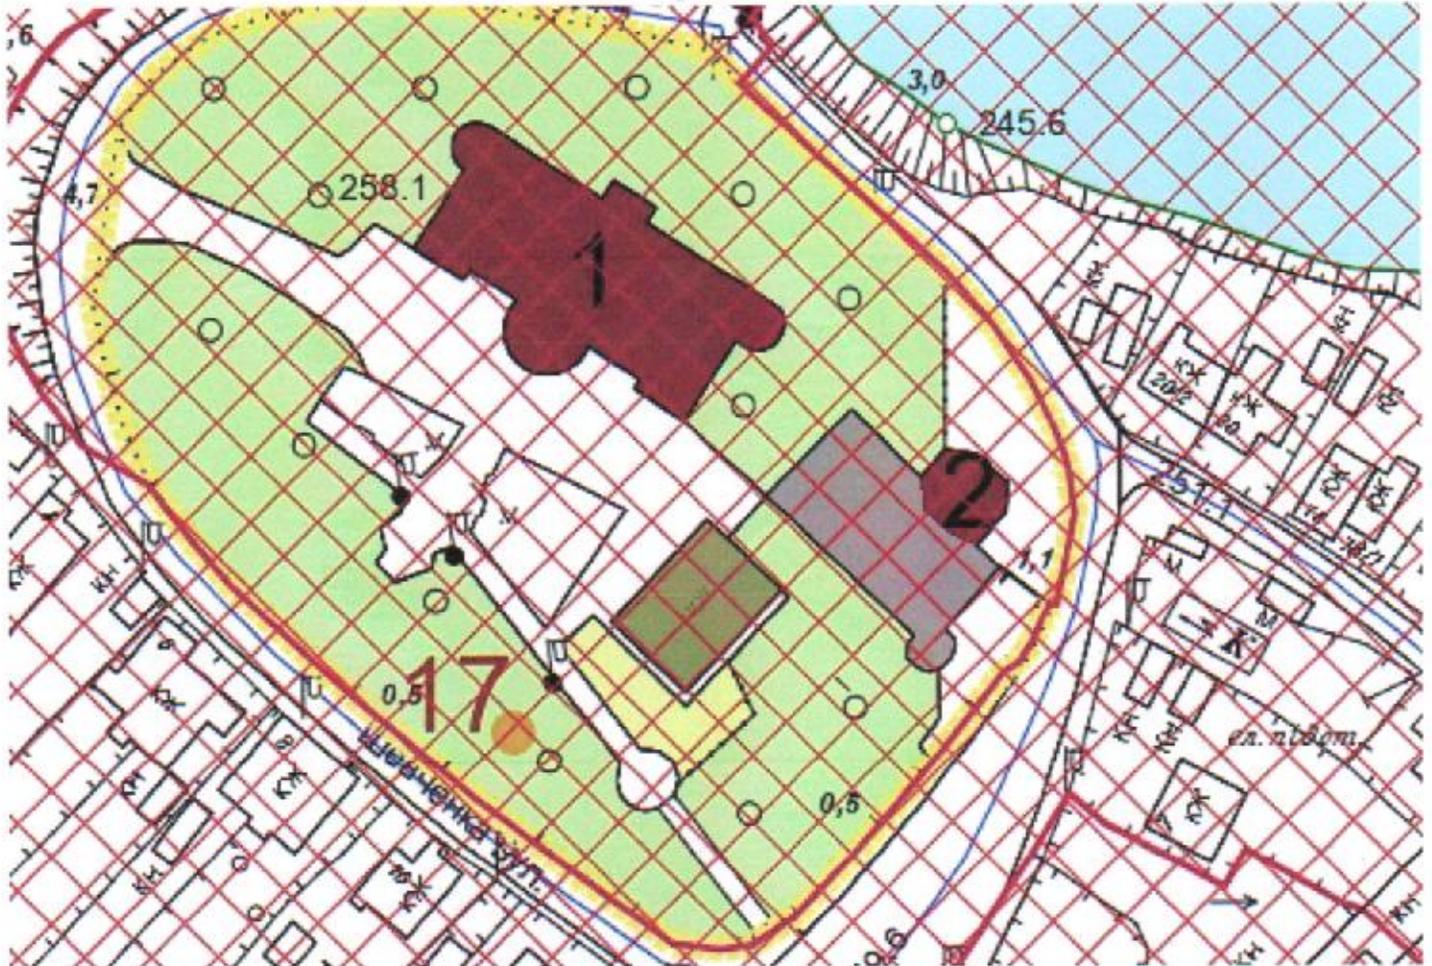
ПЛАН

території пам'ятки архітектури і містобудування національного значення - Башта замку м. Хмельник вул. Шевченка, 1
